St. Servaasbolwerk

Schoormuur aan de Polvertorenstraat

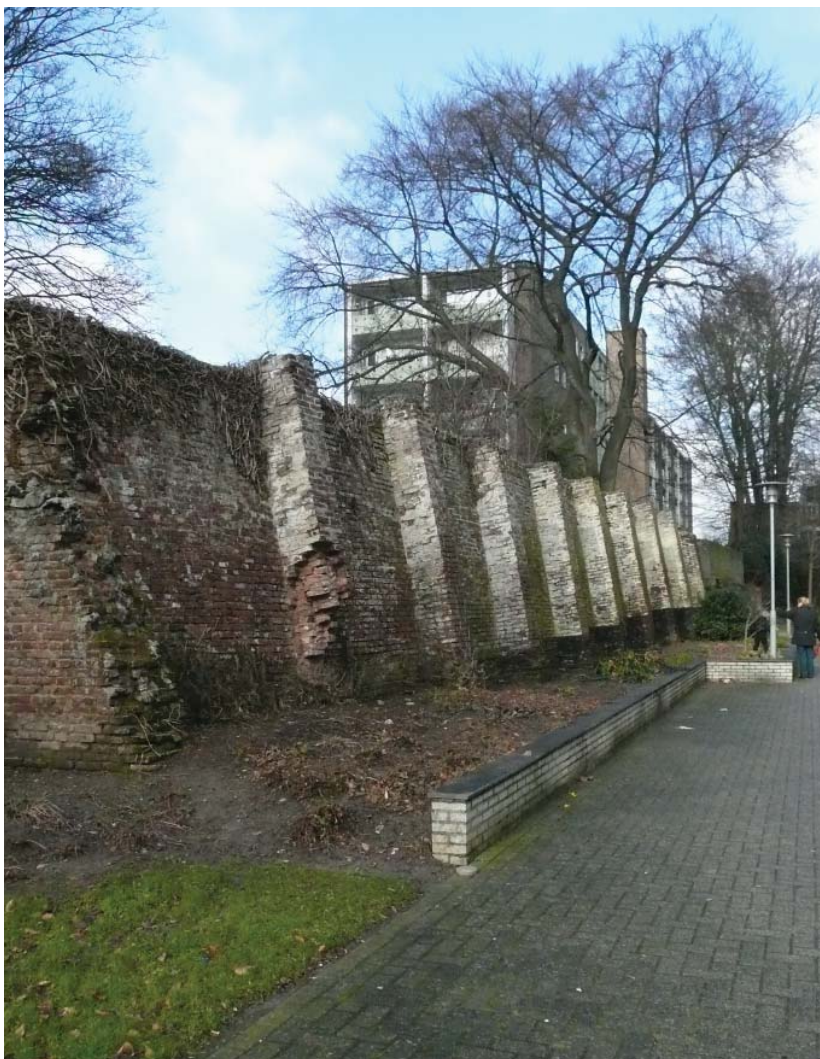
Schoormuur gezien vanuit het zuidoosten, foto 2009

De schoormuur is opgebouwd met mergelblokken en bezit een bekleding van baksteen. Tegen de buitenschil staan op regelmatige afstanden van ca. 15 meter bakstenen steunberen aan beide zijden van de schoormuur. De huidige buitenschil dateert uit de 19e eeuw en bestaat uit schuinopgemetselde muurvakken die tussen de steunberen zijn aangebracht.

De bekleding van de schoormuur dient op meerdere plekken hersteld te worden en de begroeiing van klimop-planten moet regelmatig verwijderd worden in overleg met een deskundige groenadviseur.

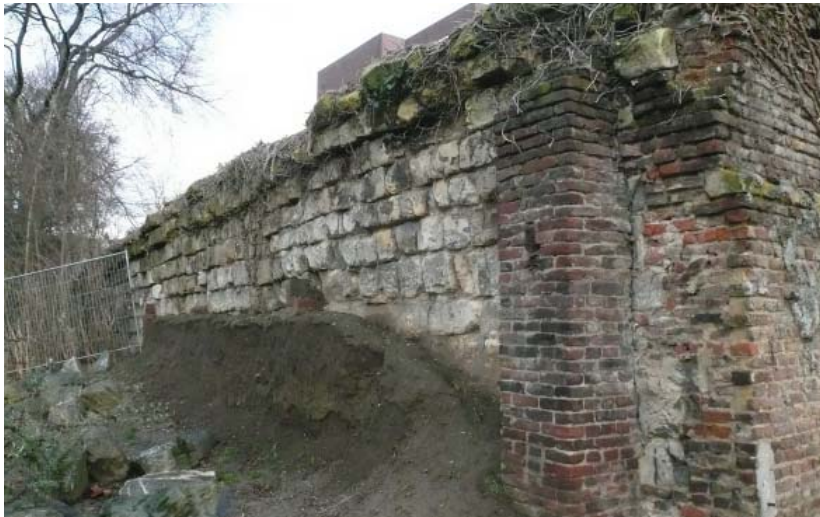
Schoormuur gezien vanuit het zuidwesten, foto 2009
